令和6年1月1日能登半島地震

新潟市西区での液状化被害範囲に 関する地形の特徴

2024年1月

公益社団法人 日本技術士会北陸本部 防災委員会

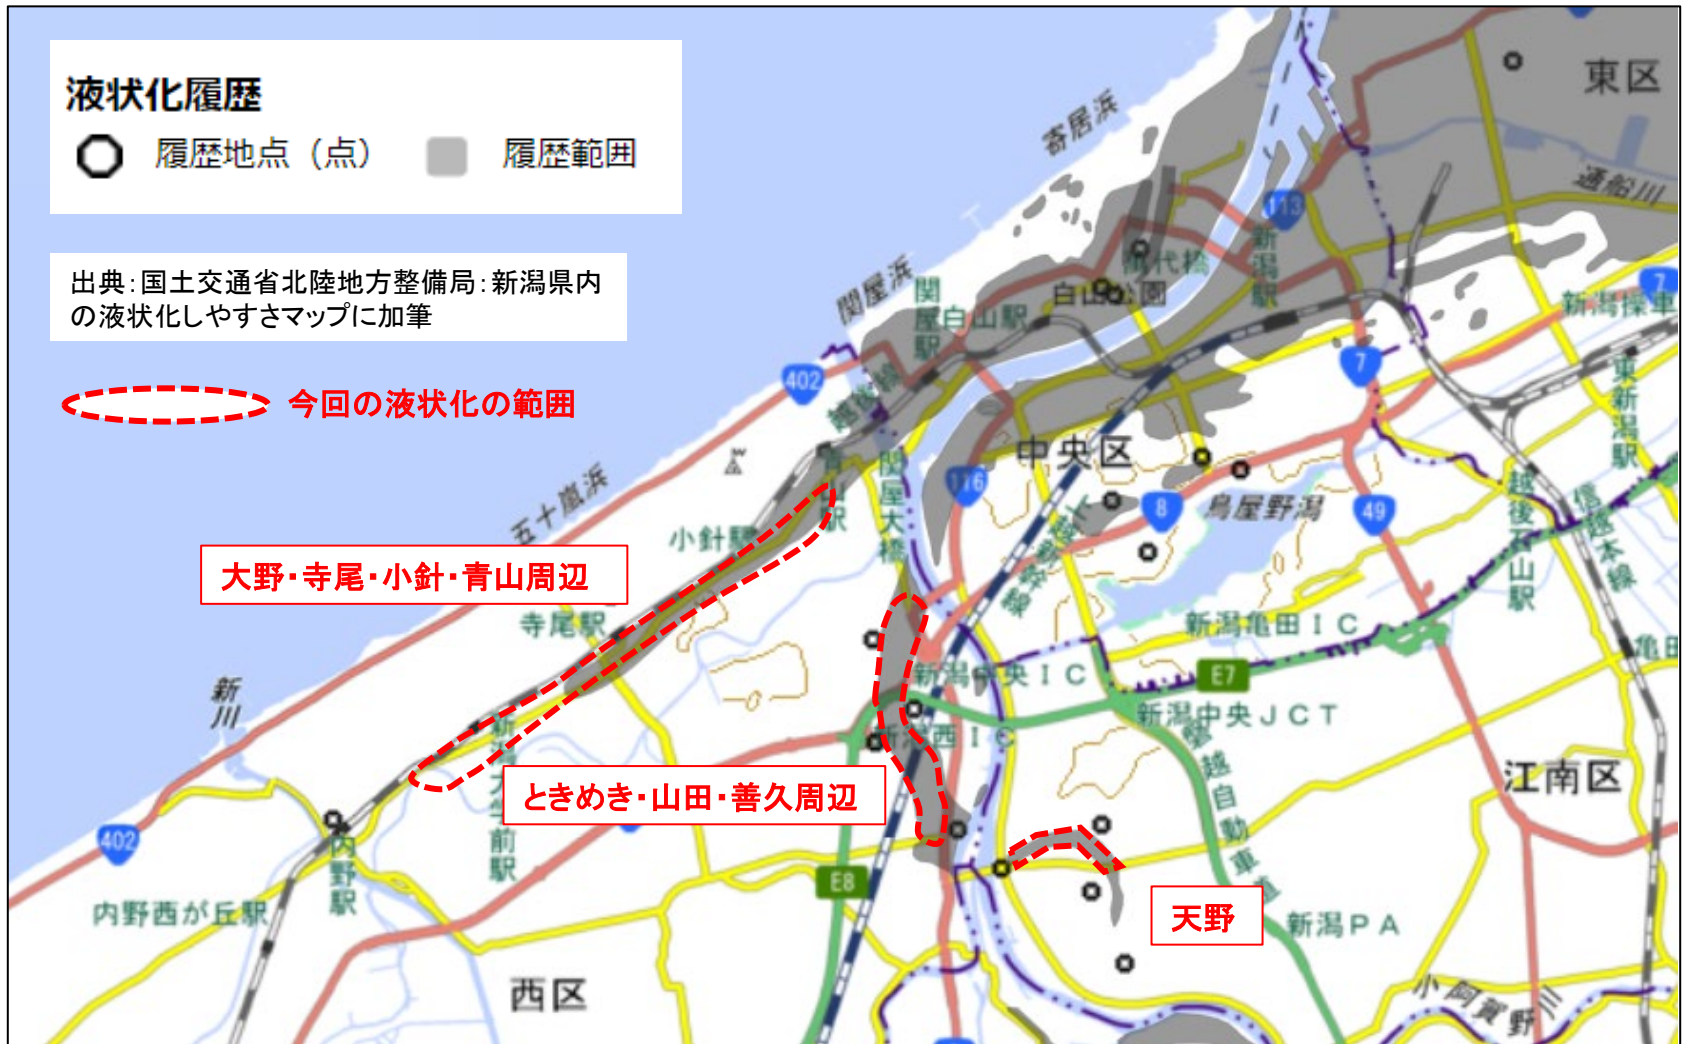
液状化被害が顕著な範囲

今回の液状化範囲を赤破線で示す。

昭和39年(1964)新潟地震で液状化した範囲(灰色の着色)と概ね一致している。

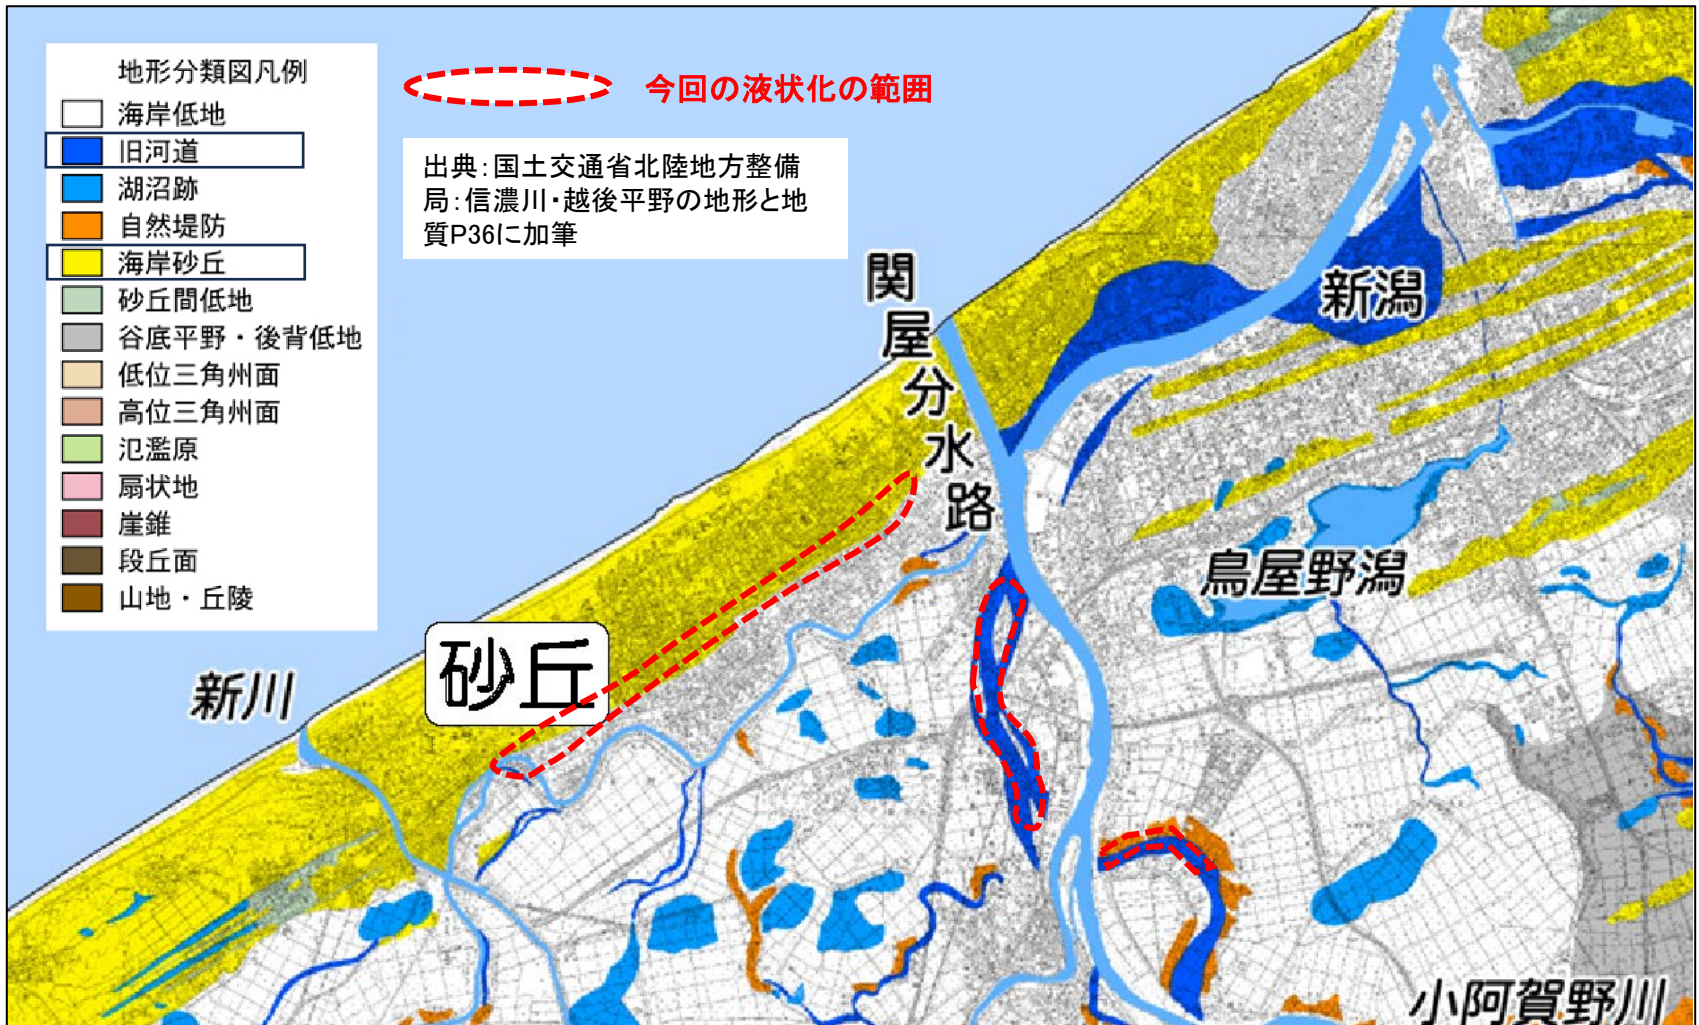
地形分類図

液状化の範囲は、「砂丘の麓周辺」と信濃川の「旧河道」である。

- 砂丘の麓は、地下水位が高く液状化しやすい地盤。
- 旧河道は川で運ばれた砂がたまっている上、地下水位が高く液状化しやすい地盤。

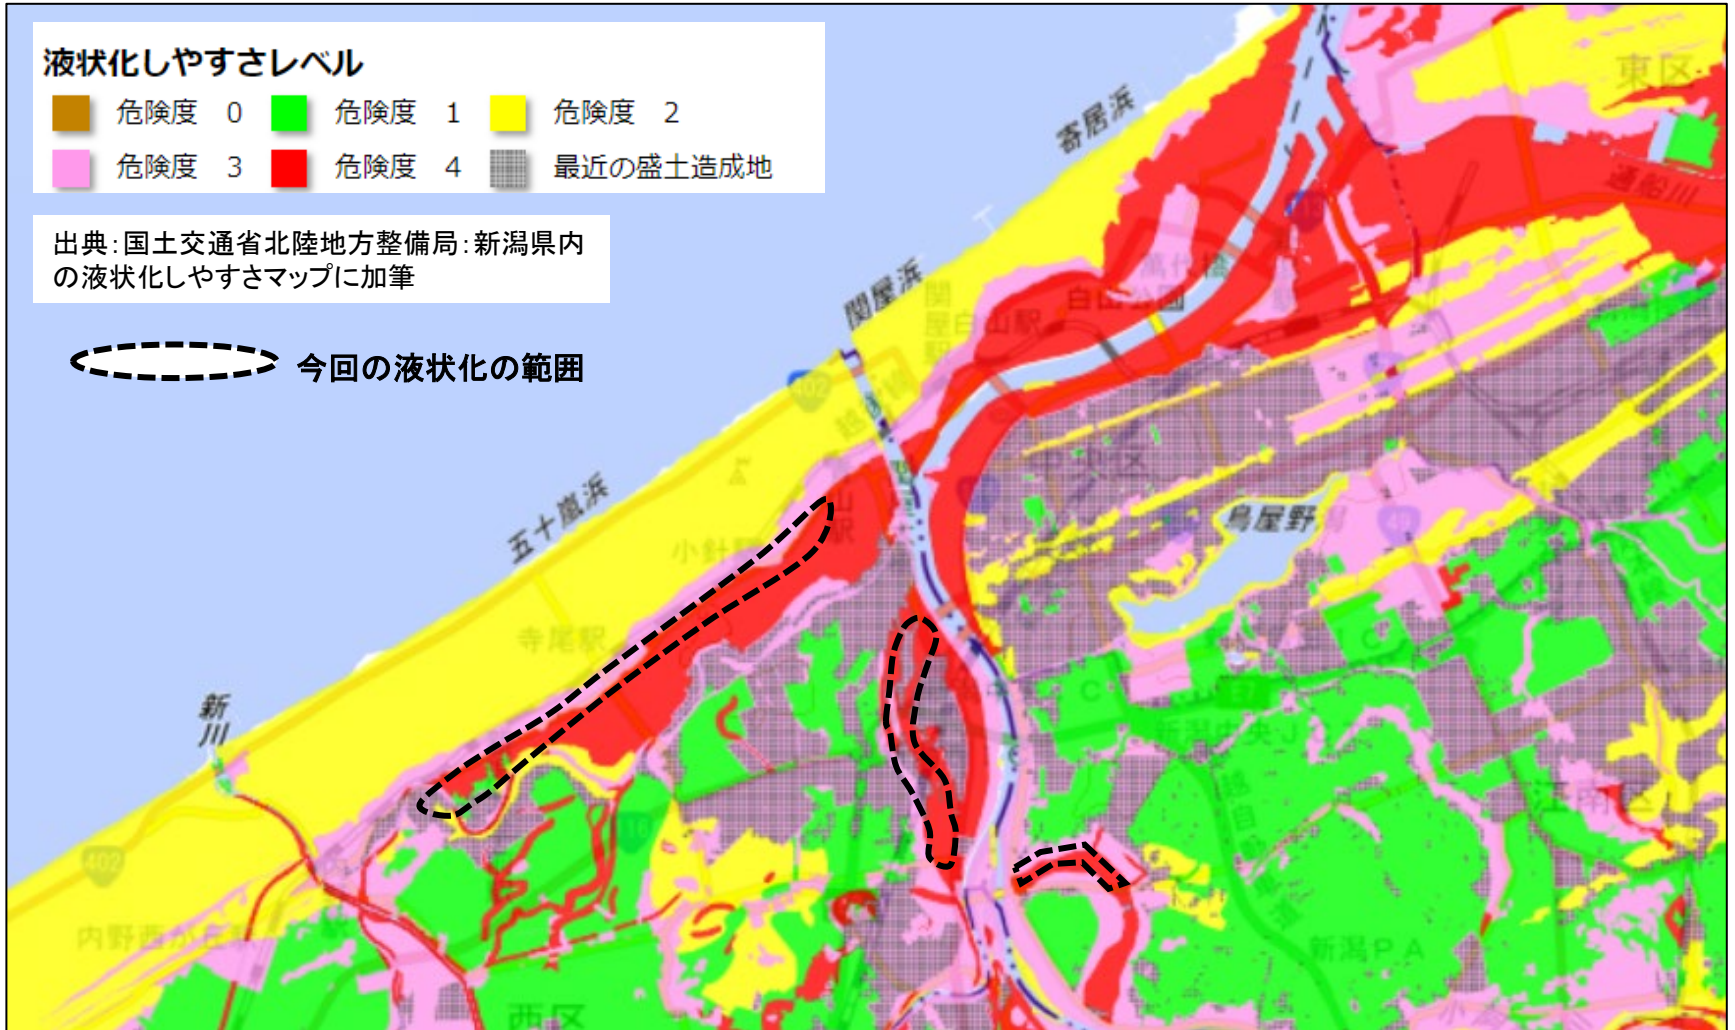
今回の液状化の範囲

今回の液状化範囲は、液状化しやすさマップの「危険度4」の範囲と一致している。国土交通省では、東日本大震災を契機に全国の平野部で液状化の危険度を評価し、「液状化しやすさマップ」を発表した。上図の新潟県マップは平成24年(2012)7月に発表。

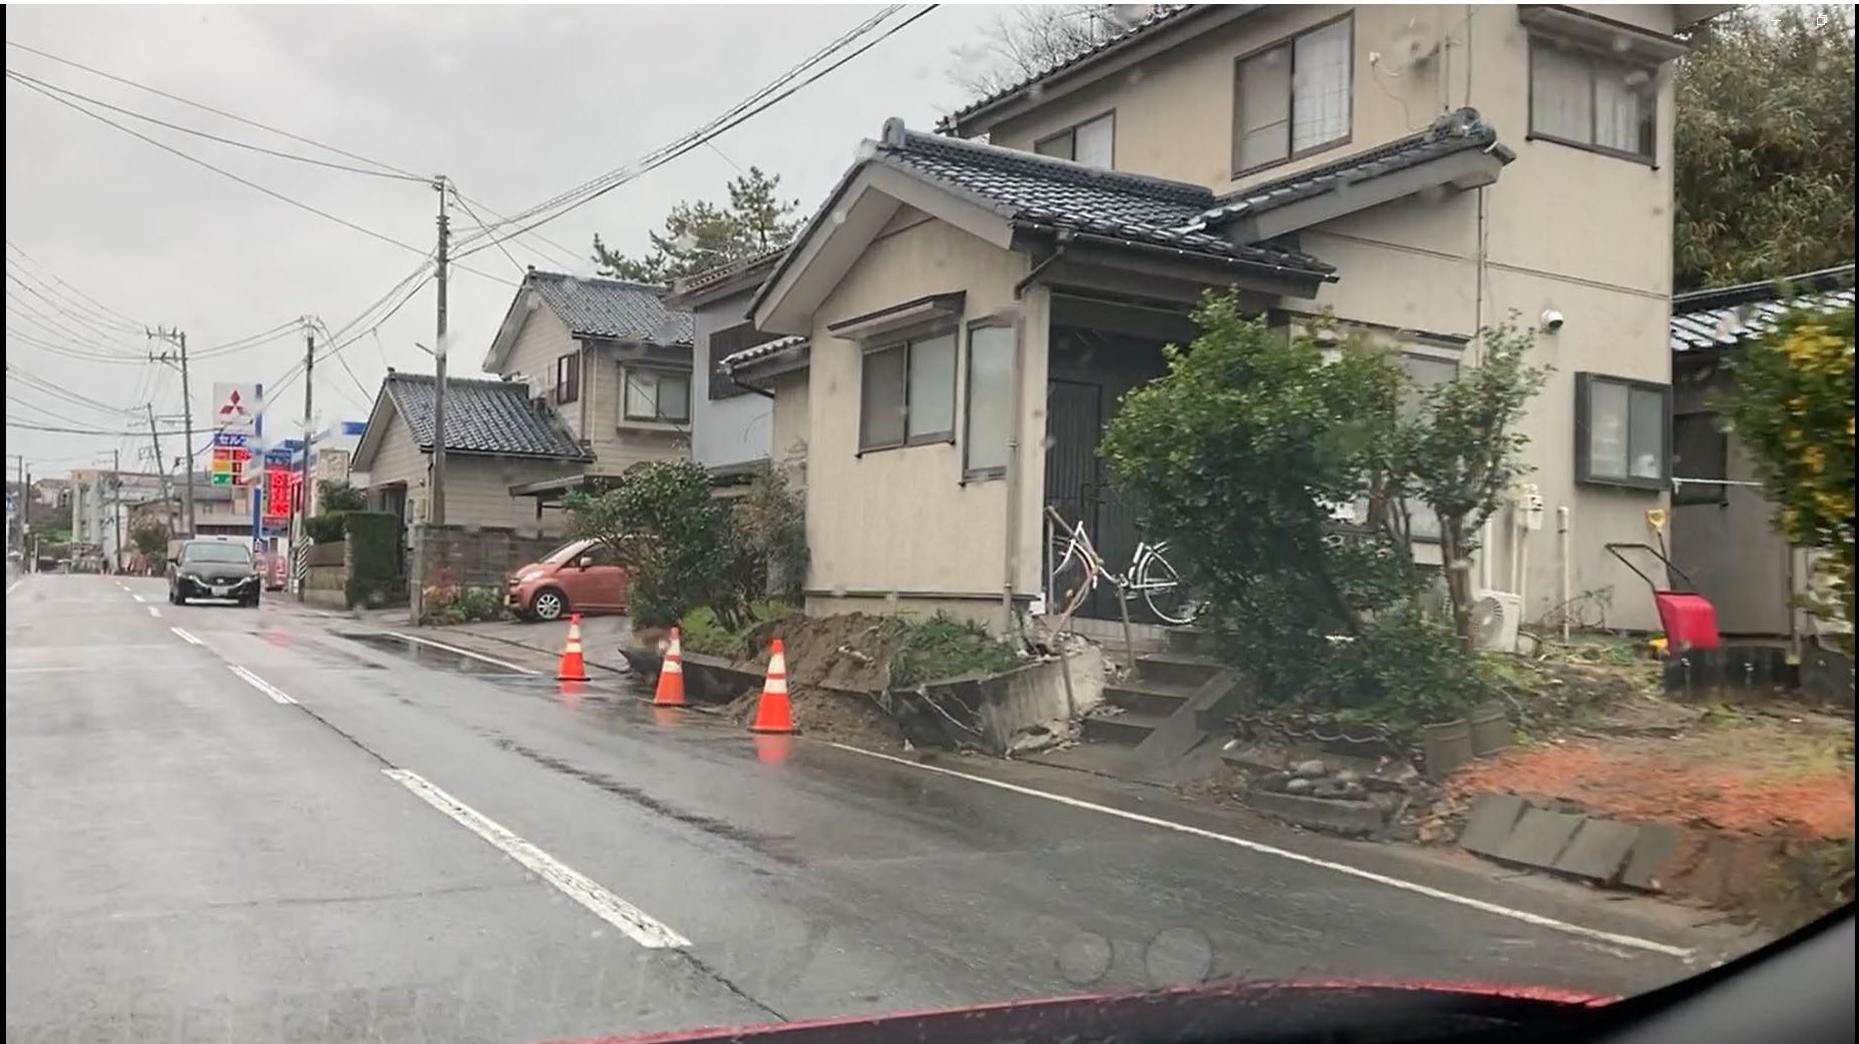
新潟市西区大野 1月3日撮影

背後の砂丘からの押出しにより道路側へ移動している。

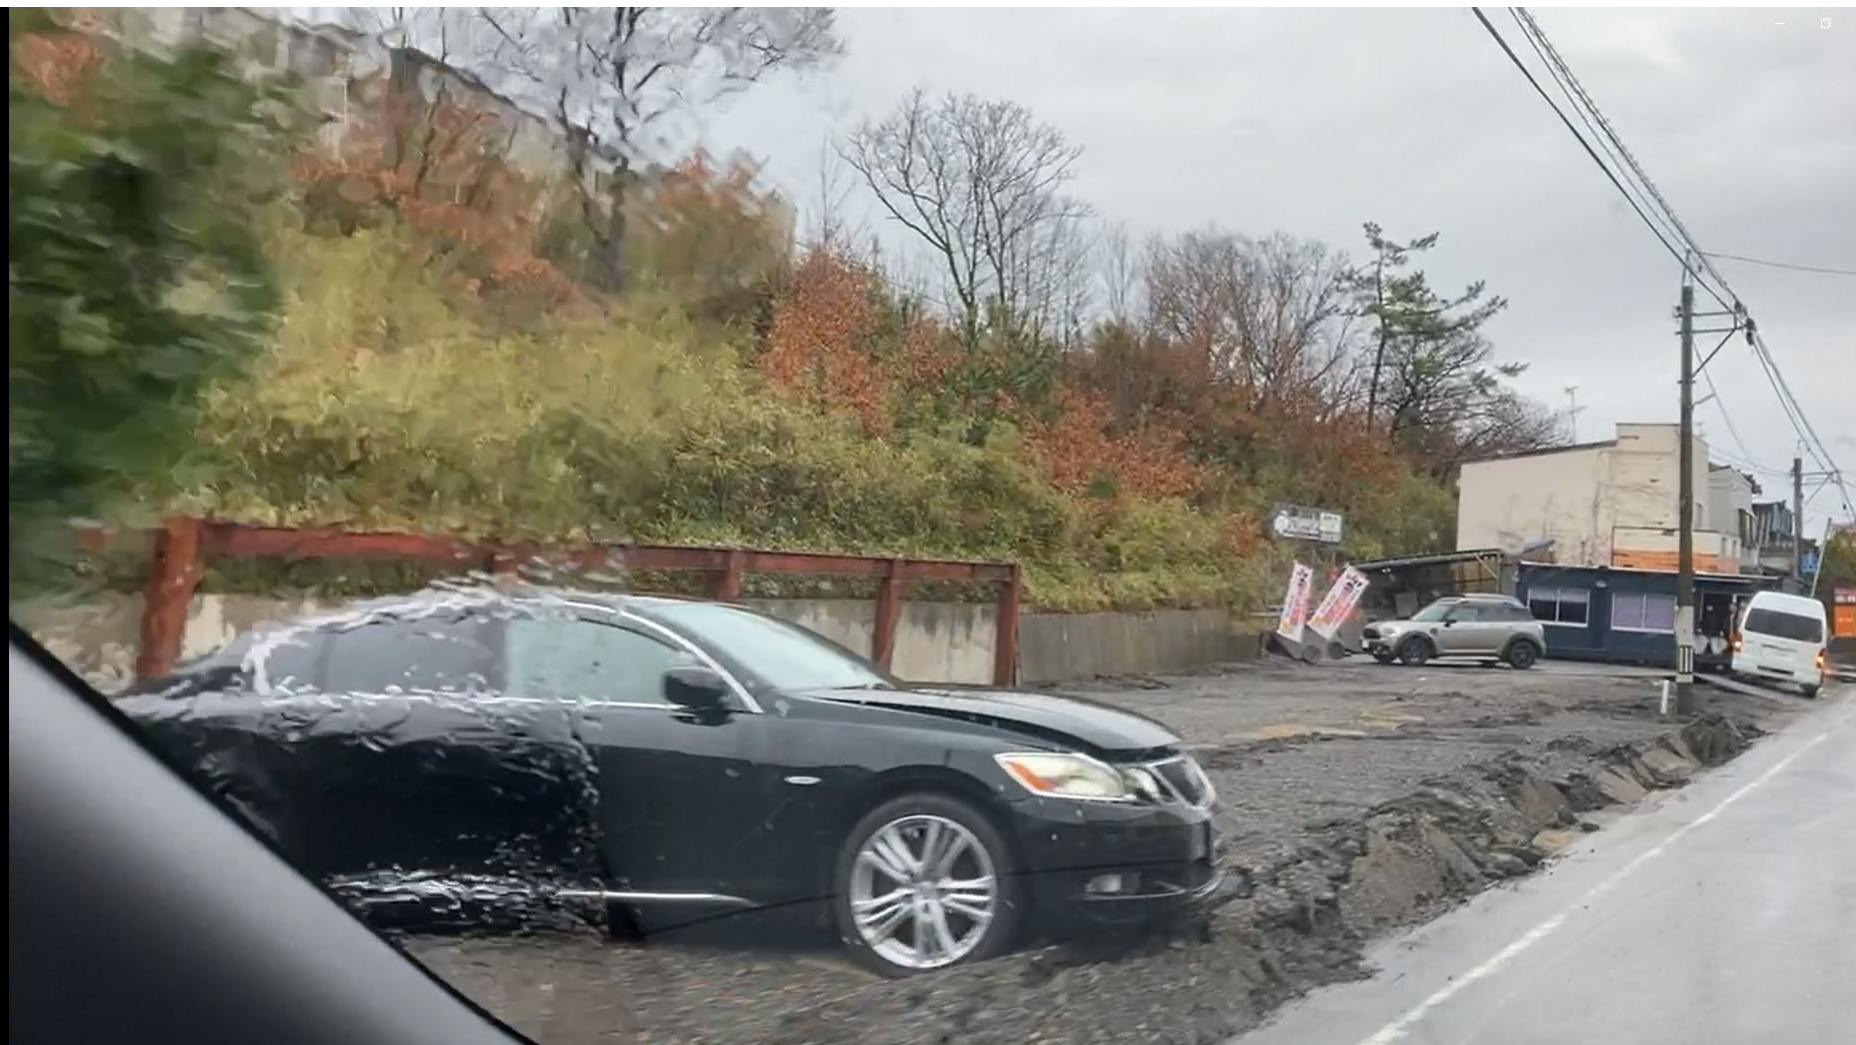
新潟市西区大野 1月3日撮影

擁壁の傾きと駐車場の膨れ上がり

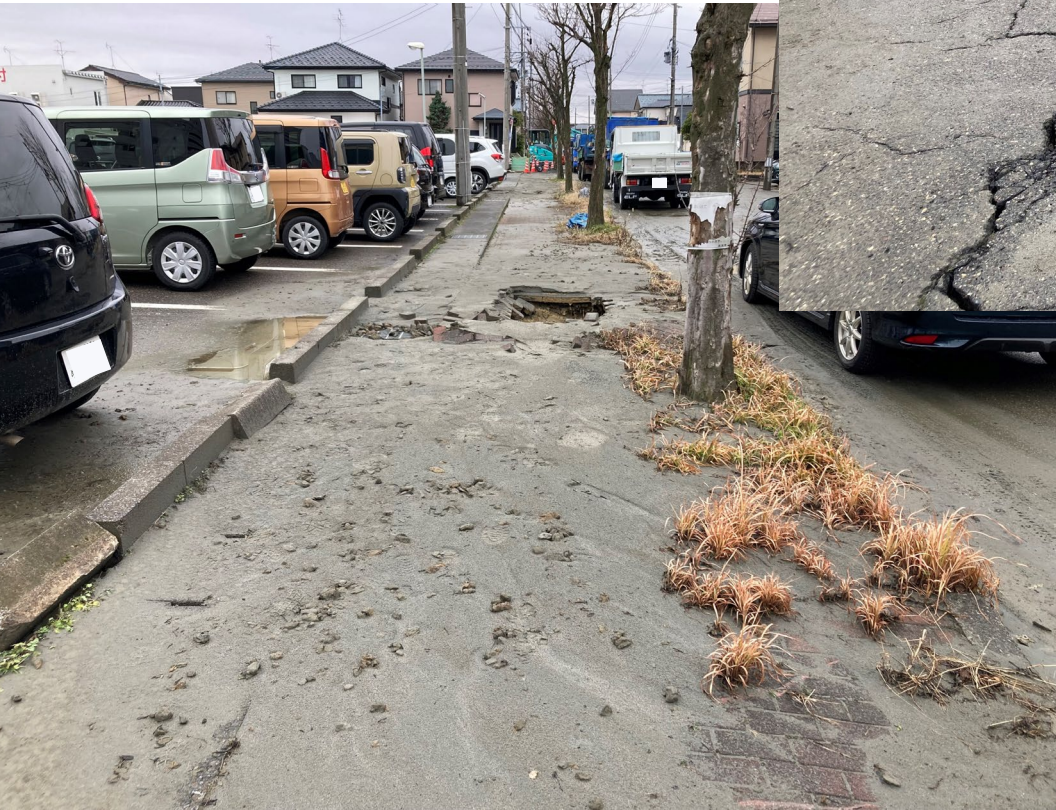
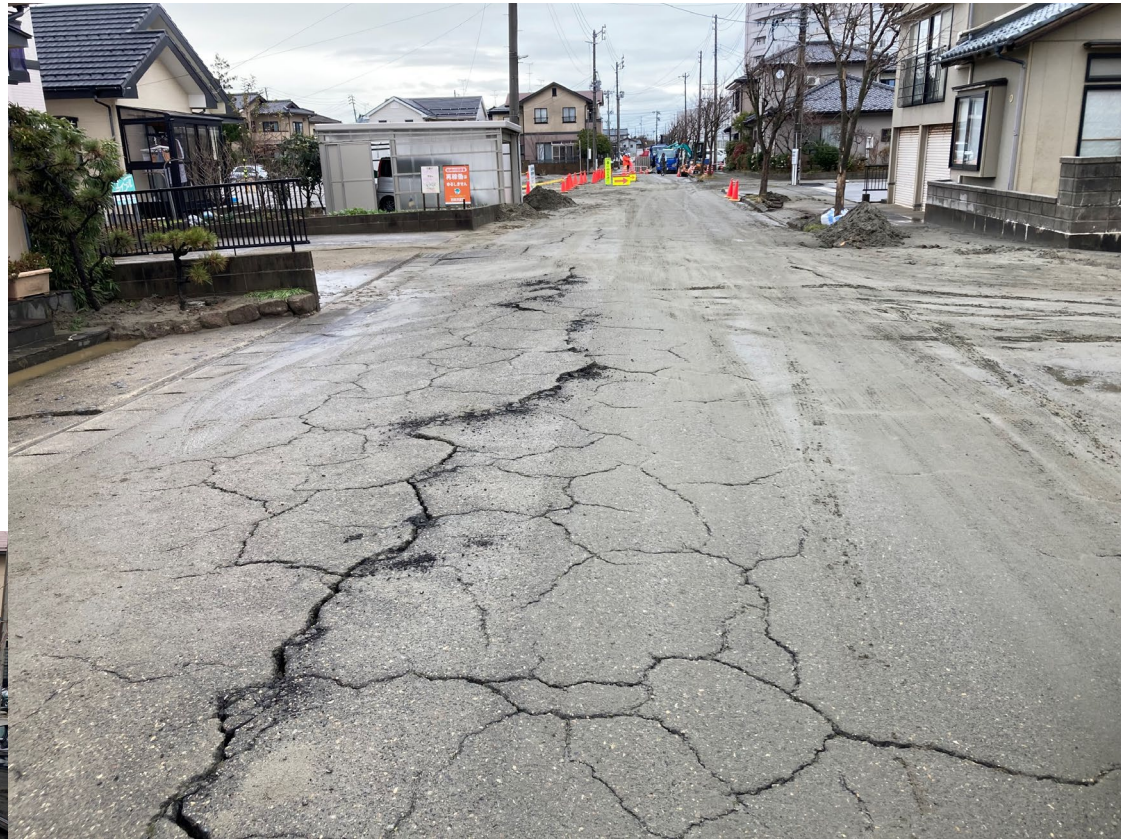
新潟市西区寺地 1月3日撮影

道路面に発生した亀裂と歩道の陥没、
噴砂

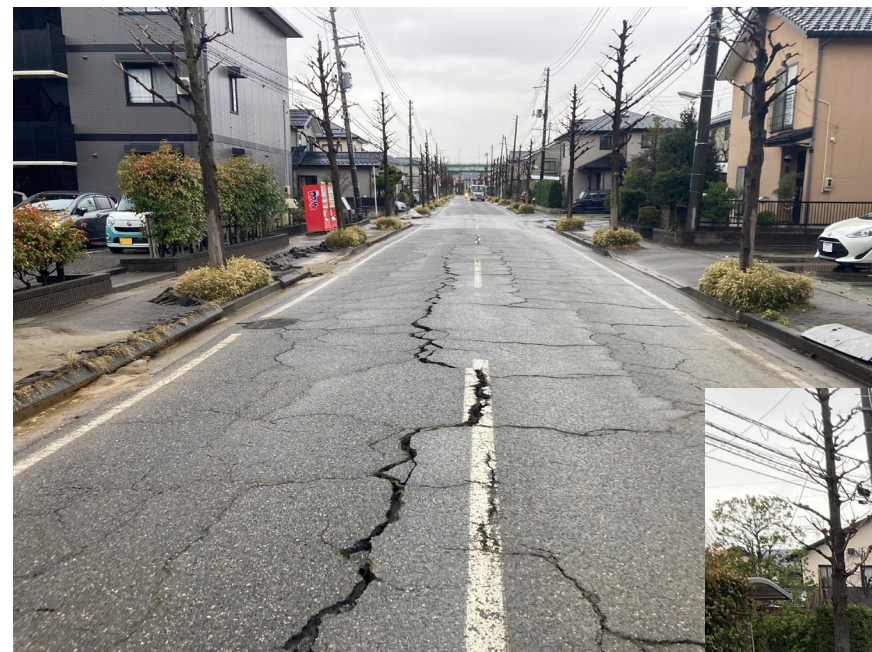
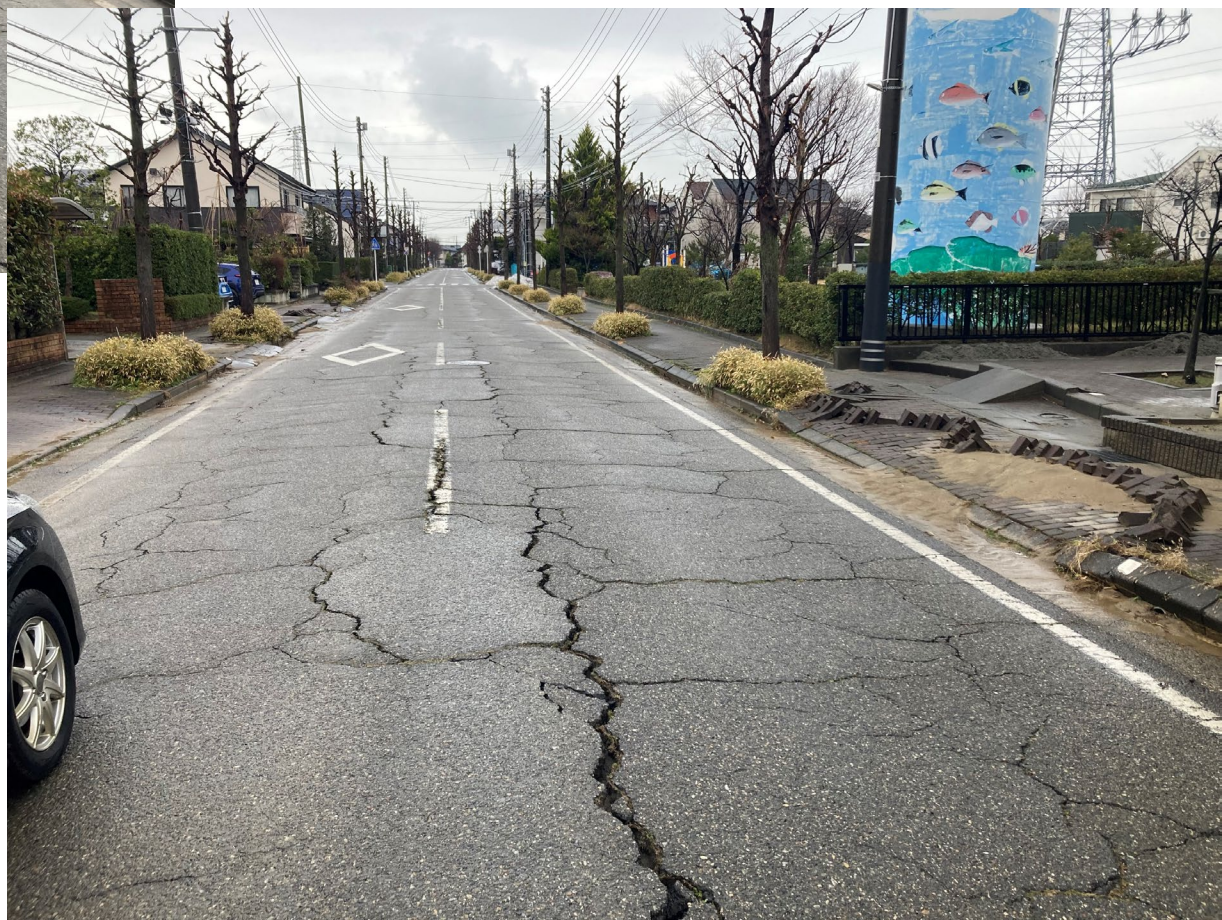
新潟市西区ときめき 1月2日撮影

道路面に発生した亀裂と
歩道ブロックのめくれ上がり

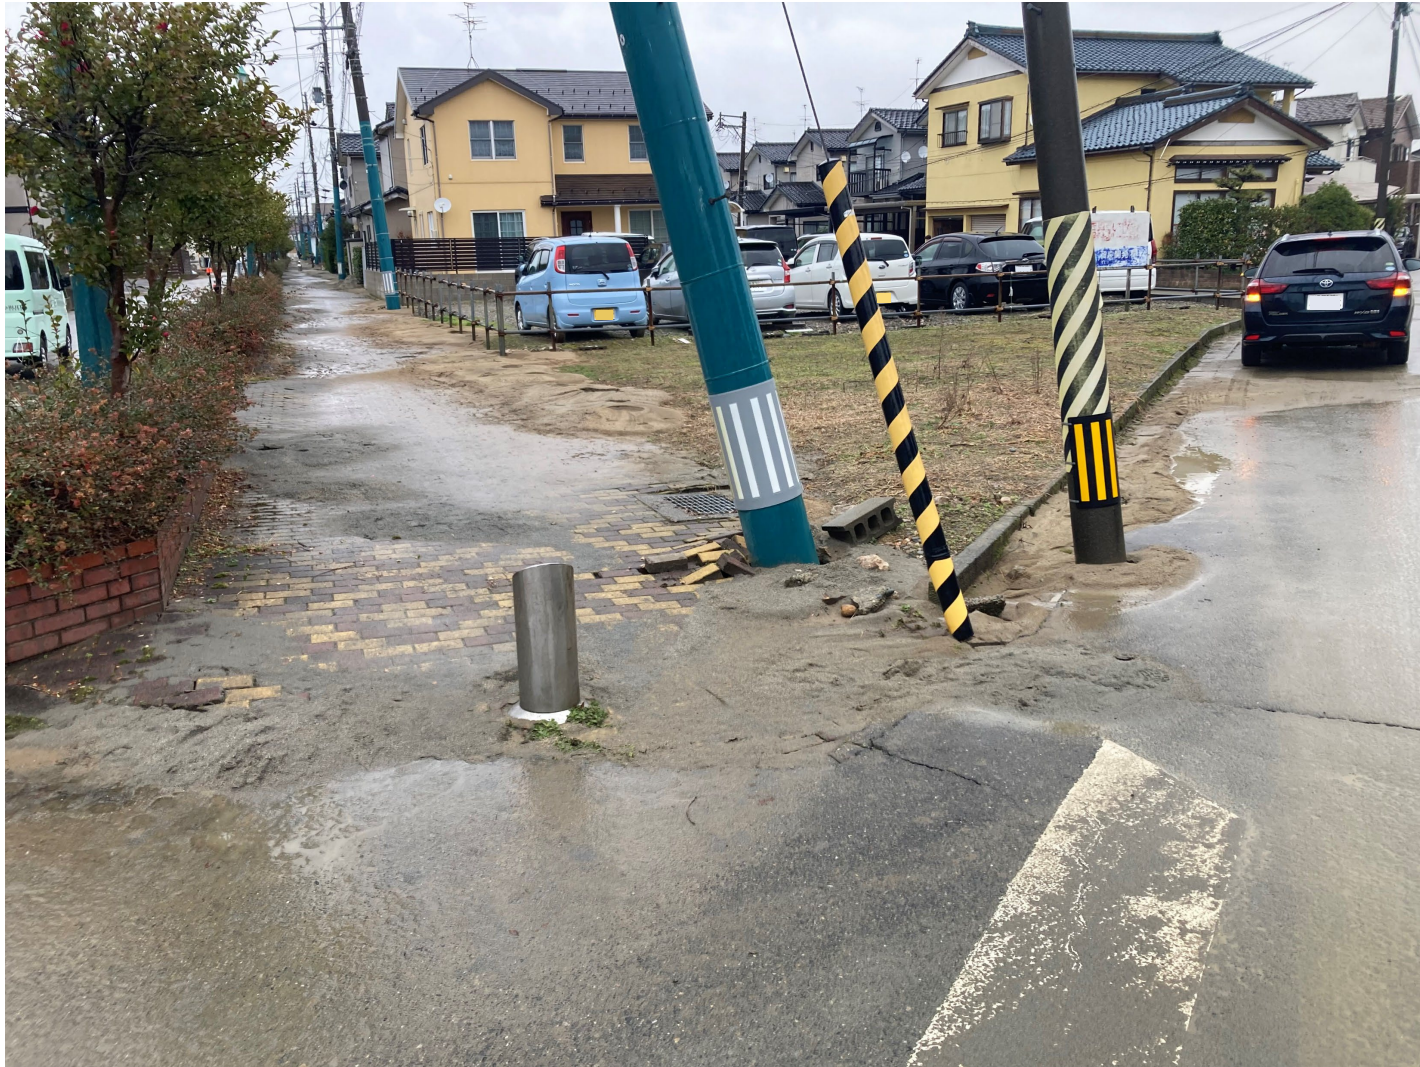
新潟市西区善久 1月2日撮影

歩道から噴砂と電柱の沈下・傾き

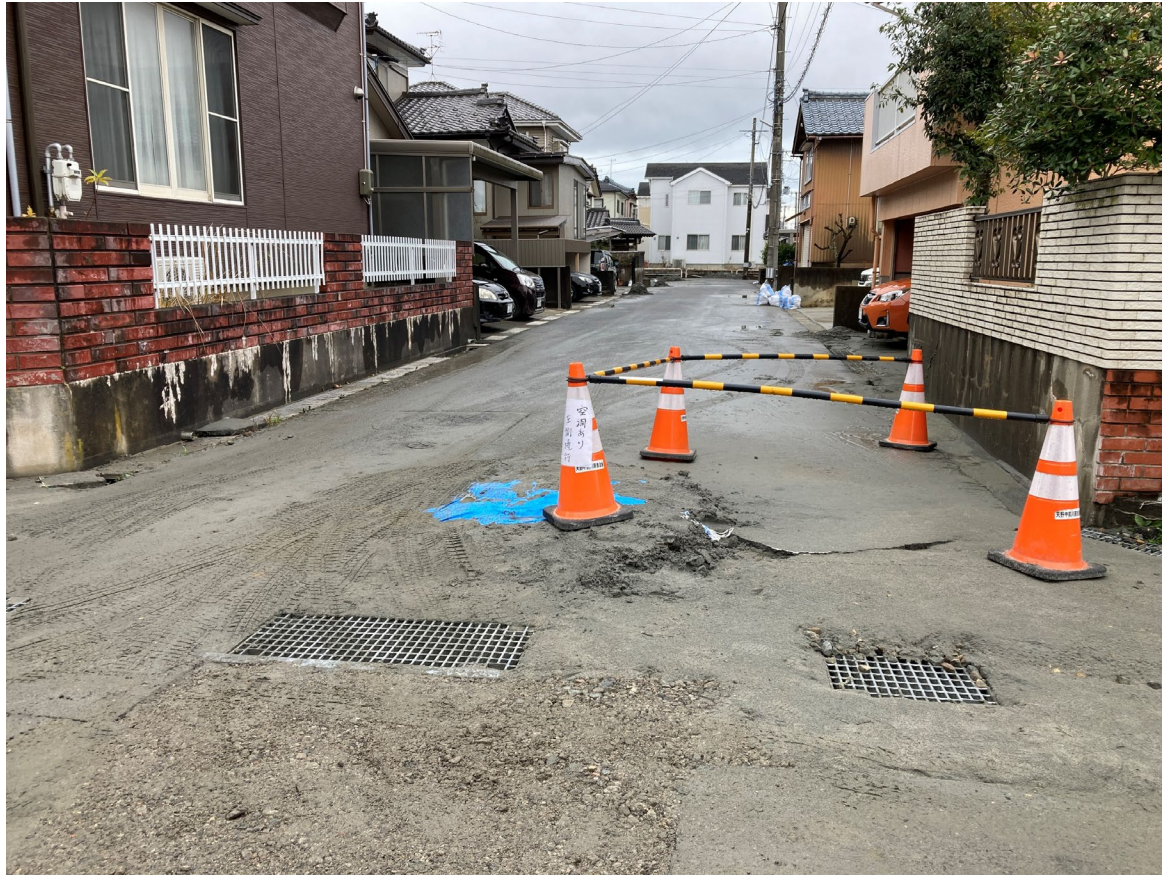
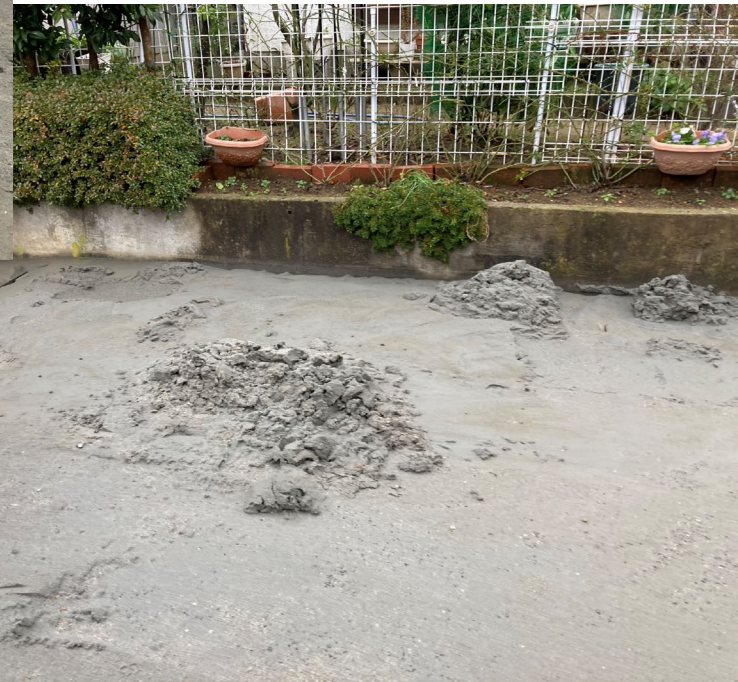
新潟市江南区天野

道路面からの噴砂

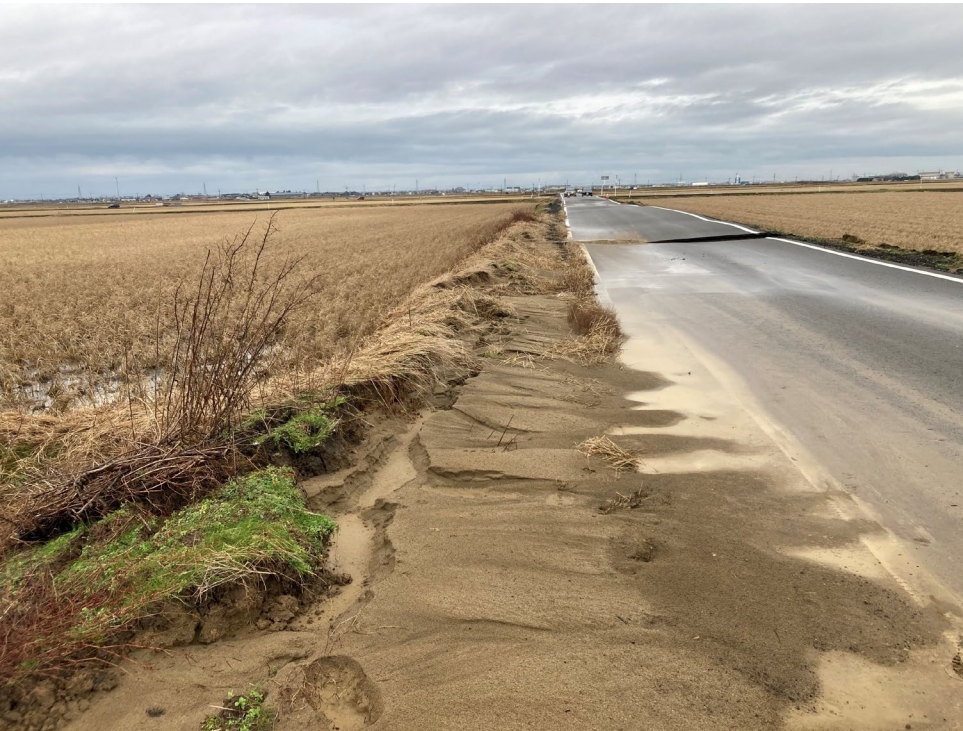
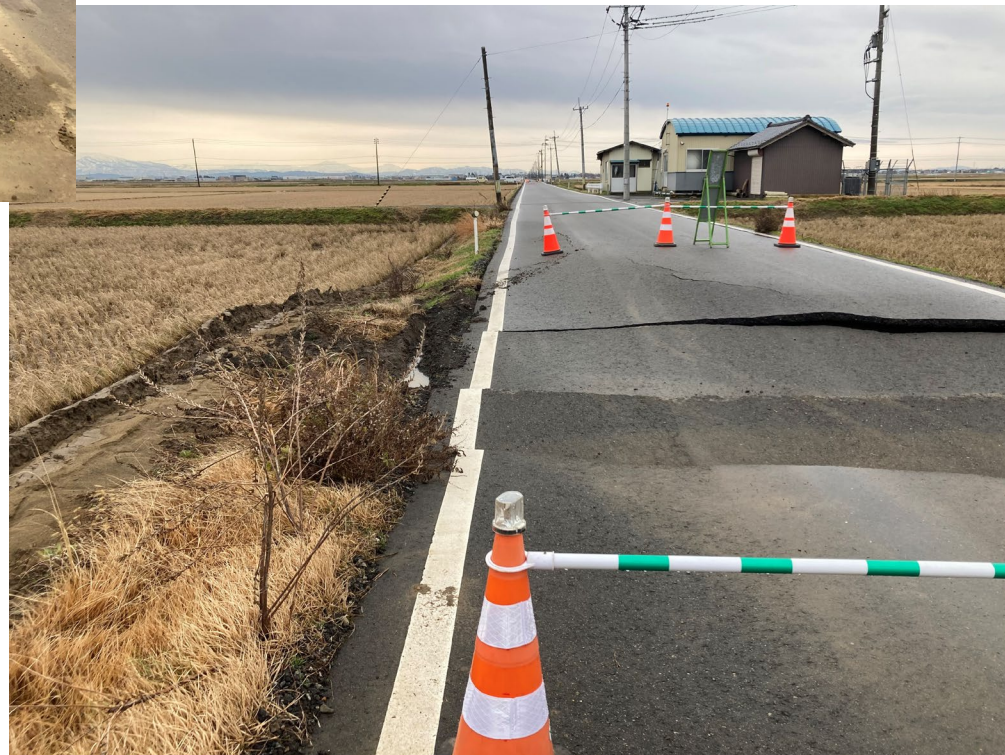
新潟市西蒲区巻甲 1月3日撮影

今回、確認した中で最も南側に位置する液状化箇所。道路盛土の砂が液状化している。地形では鎧潟干拓地に位置する。
