北陸地方の地震災害から学ぶ教訓より

北陸地方の過去の地震災害

2024年3月

公益社団法人 日本技術士会北陸本部 防災委員会

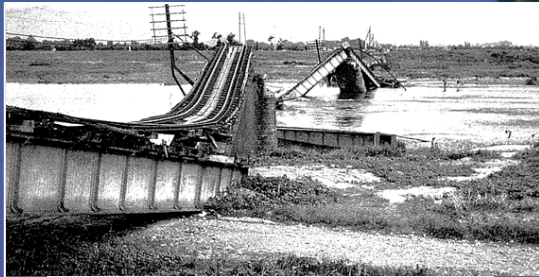
九頭竜川鉄橋の被災状況(朝日新聞社)

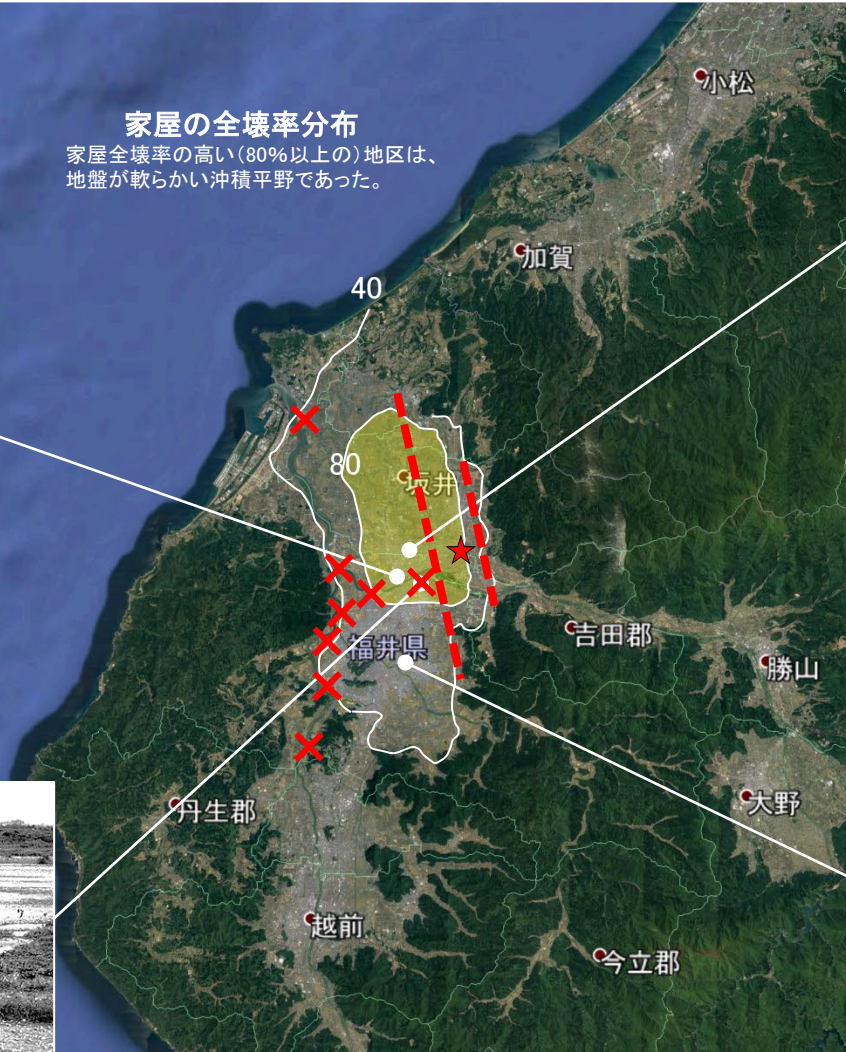
家屋の全壊率分布

家屋全壊率の高い(80%以上の)地区は、
地盤が軟らかい沖積平野であった。

家屋全壊率等値線(黄色は80%以上)

【家屋被害】 都市直下で発生した地震であり、多くの死者、家屋被害が発生しました。軟らかい地盤は、地震による揺れが激しく、当時この揺れに耐えられる住宅耐震構造ではなかったことが大きな被害をもたらしたものです。この地震を契機に「建築基準法」が制定され、その後、兵庫県南部地震でも多くの家屋が倒壊し、「建築基準法」が改定されました。

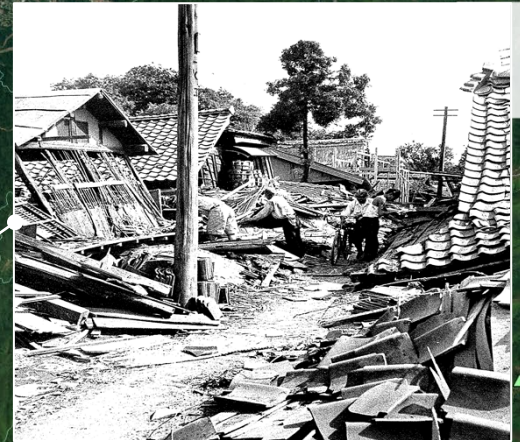
森田地区の家屋の被害状況(福井新聞社)

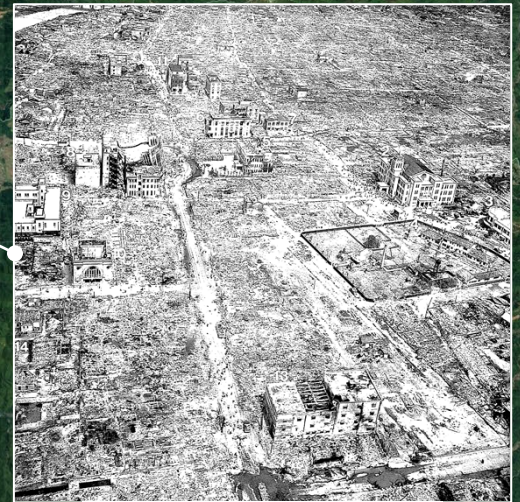
地震火災による福井市中心街
(よみがえる福井震災による)

【火災】 福井市の火災は、地震と同時に発生しました。出火から1時間後には大火に発展し、地震から16時間後には福井市中心部一帯は焦土と化しました。この地域の犠牲者の多くは、地震動そのものより火災によるともいわれています。

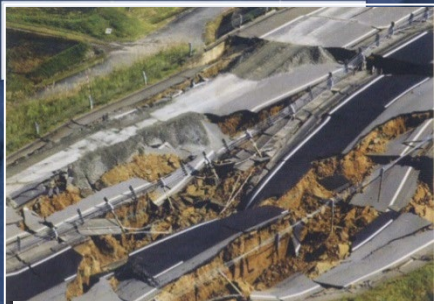
高速道路の盛土破壊(関越自動車道) 2)

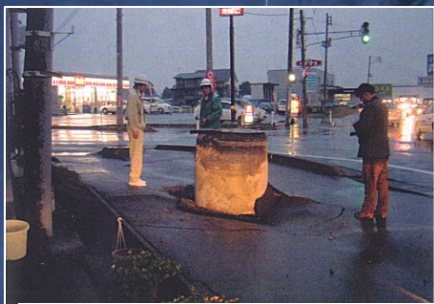
「液状化」浮き上がったマンホール 2)

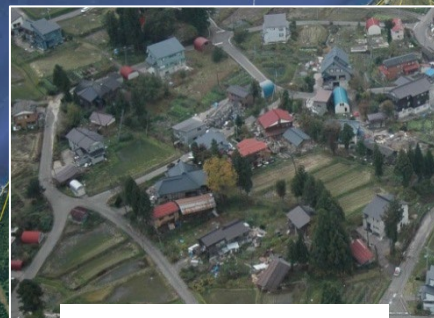
強震動による家屋倒壊 2)

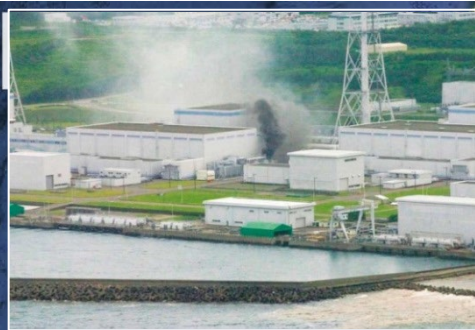
柏崎刈羽原子力発電所3号機所内変圧器の火災
(第九管区海上保安本部)

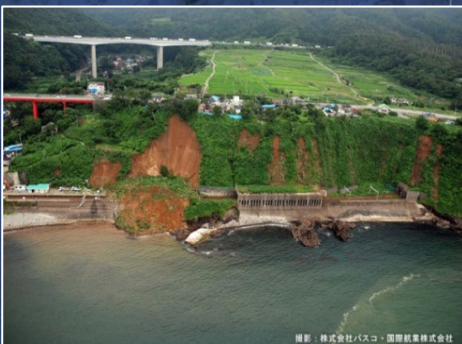
海岸沿いの崖の崩壊による越後線の埋没
(株)パスコ・国際航業(株)

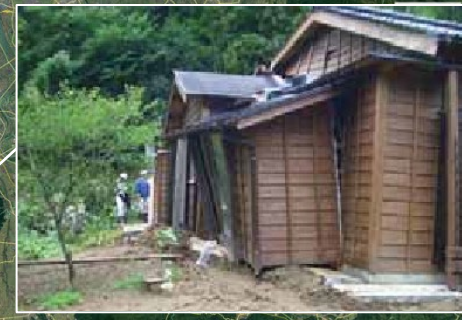
液状化による家屋の傾斜(刈羽村稲場)
(新潟県土木部被害状況第5報による)

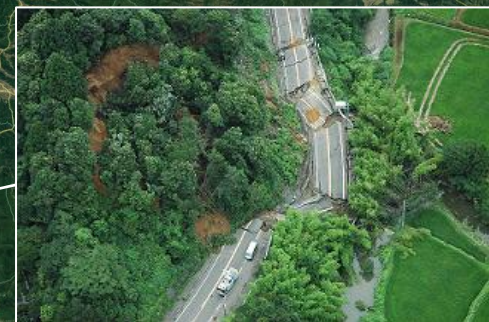
地すべりによる道路被災(国道8号大積)
(朝日航洋(株))

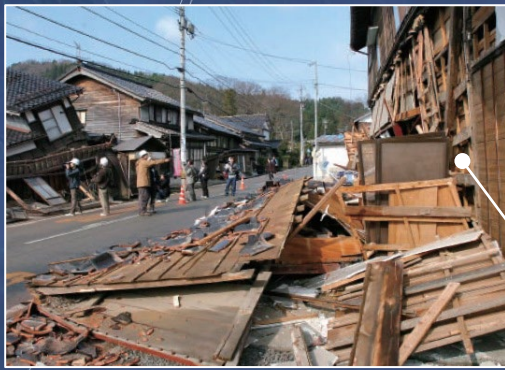
全壊棟数が最も多かった輪島市の住宅被害の状況(輪島市門前町館)

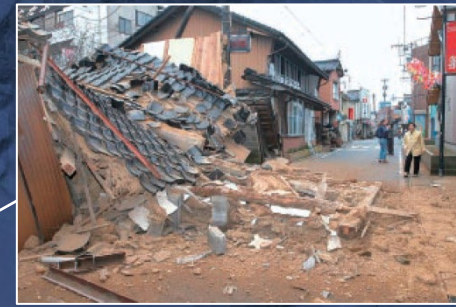
倒壊家屋(穴水町大町)穴水町は輪島市に次いで全壊棟数が多かった。

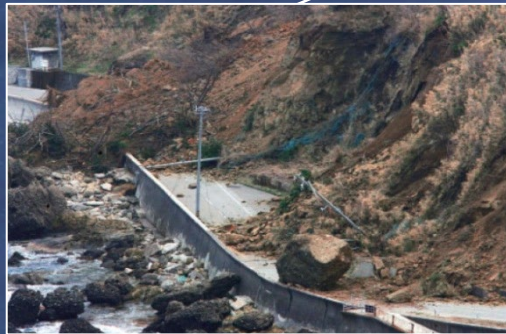
地区を孤立させた土砂崩れ(門前町深見地区)

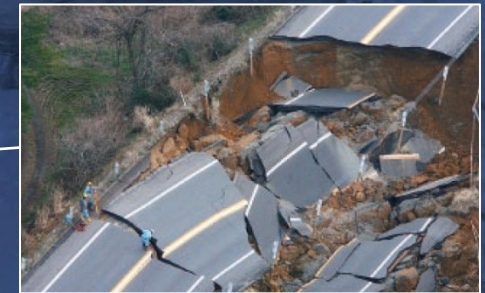
能登有料道路は至る所で崩落(七尾市中島町)

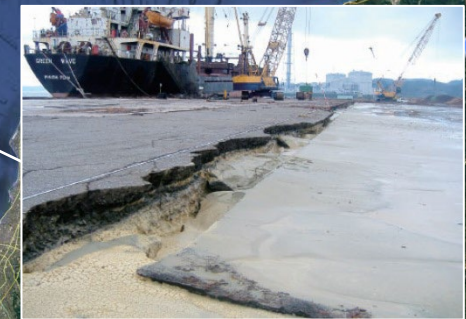
液状化により段差が発生(七尾港 太田地区)
